Ekspertyza ornitologiczna i chiropterologiczna kompleksu budynków „Grupa Zdrowie”, Kraszewo-Czubaki 23 A, 09-140 Raciąż

ANDRIAS – mgr inż. Aleksander Niweliński

Mazowiecka Agencja Energetyczna Sp. z o.o. z siedzibą w Warszawie

Płock, 10. 04. 2024 r.

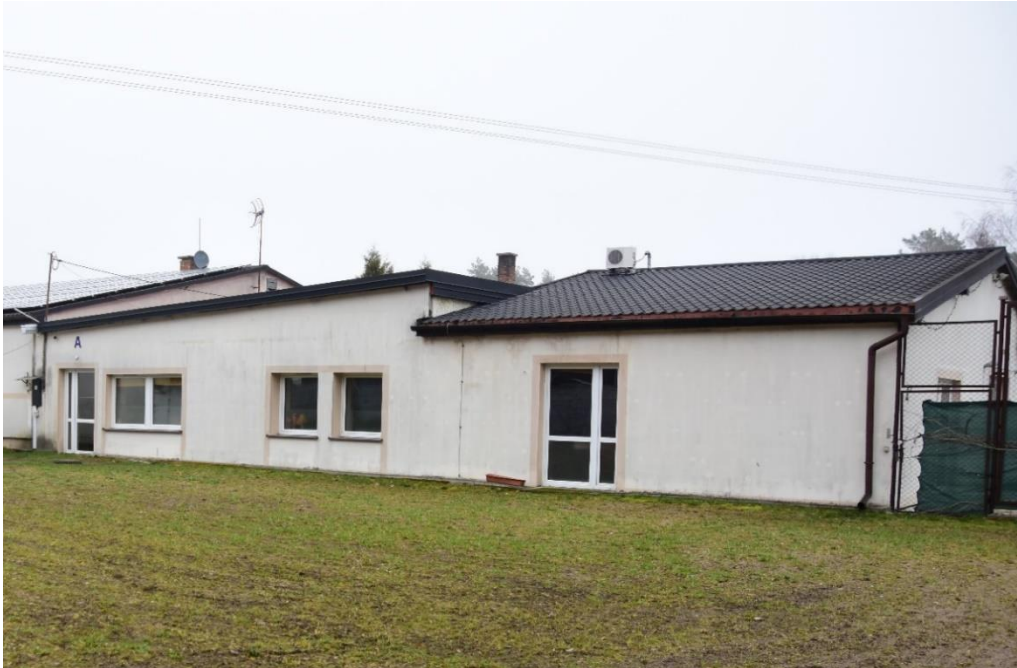
Większość budynków to obiekty jednokondygnacyjne, z wyjątkiem budynku F, złożonego z dwóch segmentów, dwu- i trzykondygnacyjnego. Elewacje wszystkich omawianych budynków są częściowo skorodowane, widoczne są ślady wieloletniego zużycia, spękania i złuszczenia farby a także ubytki. Najmniej uszkodzeń elewacji stwierdzono na budynkach H i H bis, wybudowanych w 2016 roku, oraz na budynku A, remontowanym w roku 2014, natomiast pozostałe budynki nie były remontowane od czasu ich wybudowania.

Ryc. 6. Fragment elewacji budynku „A” Centrum Medycznego Zdrowie Kraszewo-Czubaki

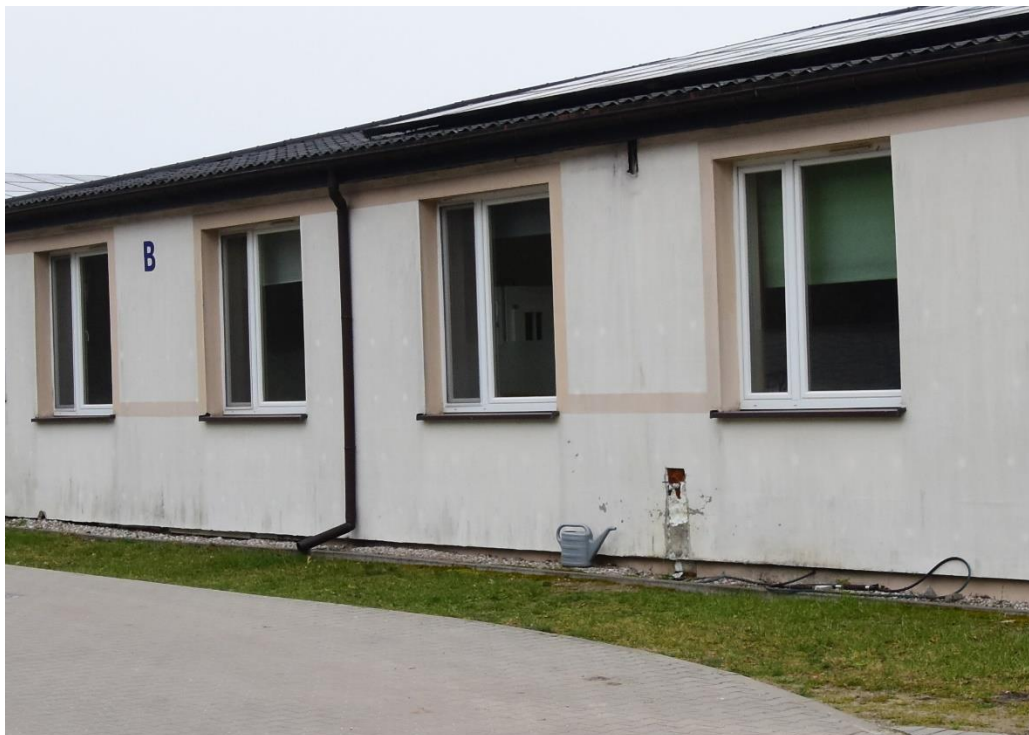
Ryc. 7. Widoczne ubytki w elewacji budynku „B” Centrum Medycznego Zdrowie Kraszewo-Czubaki

Pomimo tego, w toku szczegółowych oględzin elewacji wszystkich kolejnych budynków nie stwierdzono jednak żadnych ubytków, które mogłyby stanowić miejsca umożliwiające przedostawanie się do wnętrza jakichkolwiek kręgowców. Wszystkie otwory wentylacyjne

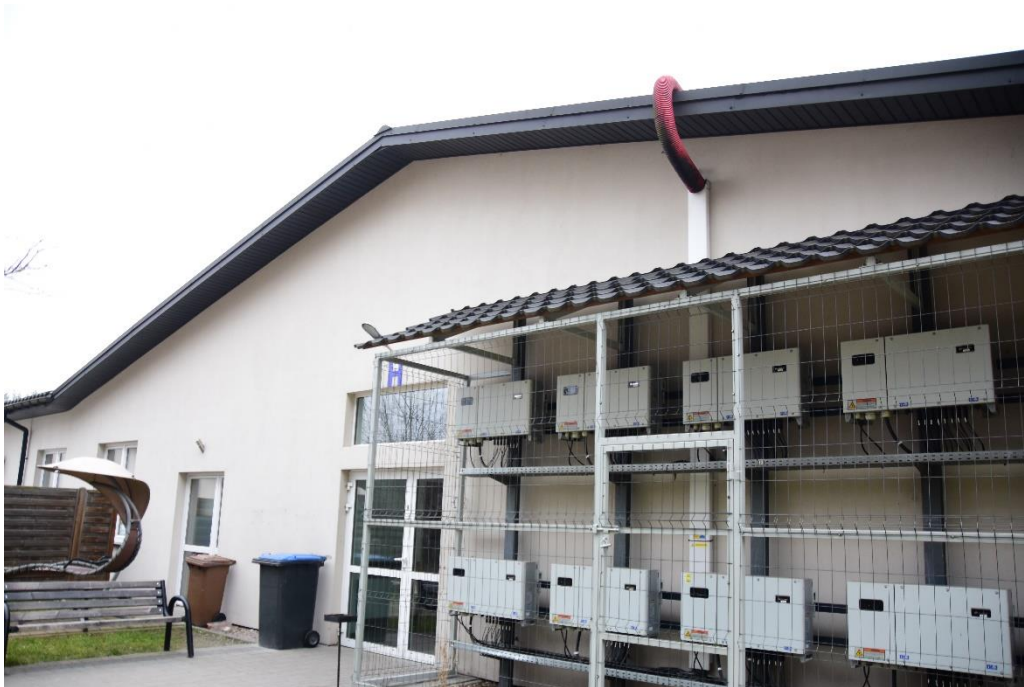
Ryc. 8. Fragment elewacji budynku „H” Centrum Medycznego Zdrowie Kraszewo-Czubaki

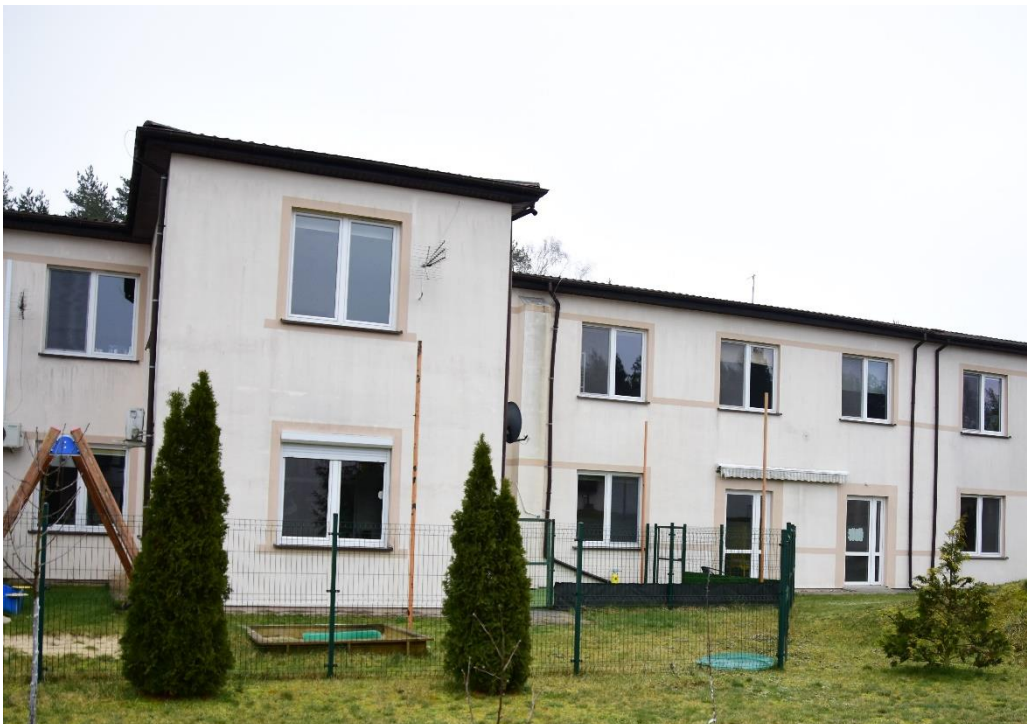
Ryc. 9. Fragment elewacji budynku „F” Centrum Medycznego Zdrowie Kraszewo-Czubaki

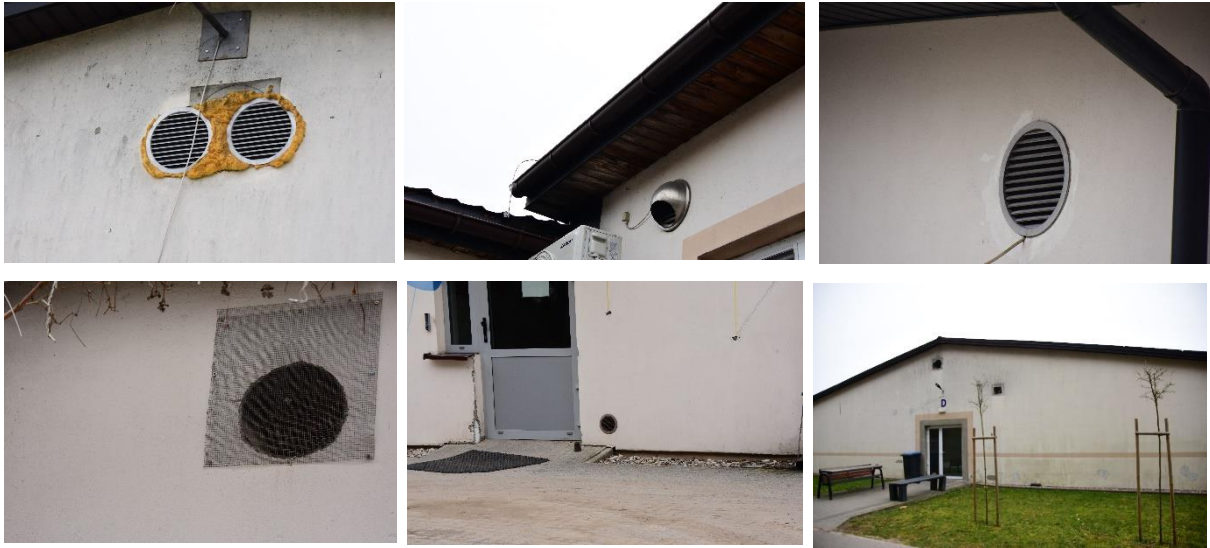
w elewacjach poszczególnych budynków posiadają osłony z siatek bądź krat metalowych, zabezpieczające przez przedostawaniem się do wnętrza ptaków bądź nietoperzy.

Ryc. 10-15. Osłony otworów wentylacyjnych różnych budynków Centrum Medycznego Zdrowie Kraszewo-Czubaki

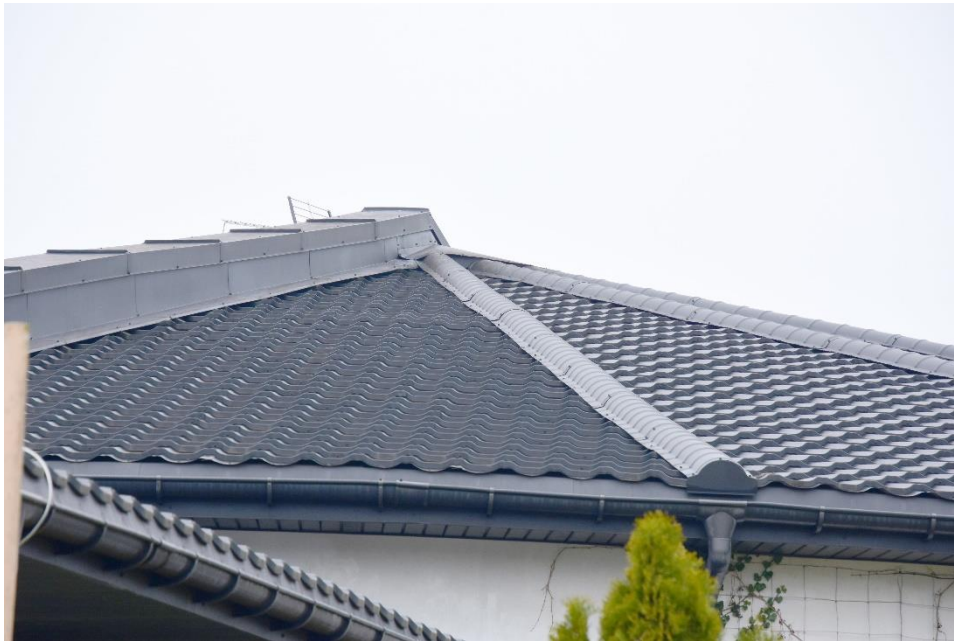
Ryc. 17. Fragment dachu i orywnowania budynku „H” Centrum Medycznego Zdrowie

Orynnowania i obróbki blacharskie wszystkich kontrolowanych budynków, poza punktowymi drobnymi ubytkami i fragmentami złuszczającej się farby nie wykazują uszkodzeń, które stanowiłyby miejsca wnikania ptaków bądź nietoperzy.

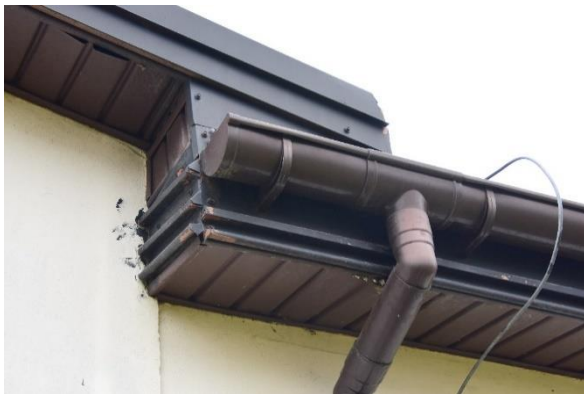
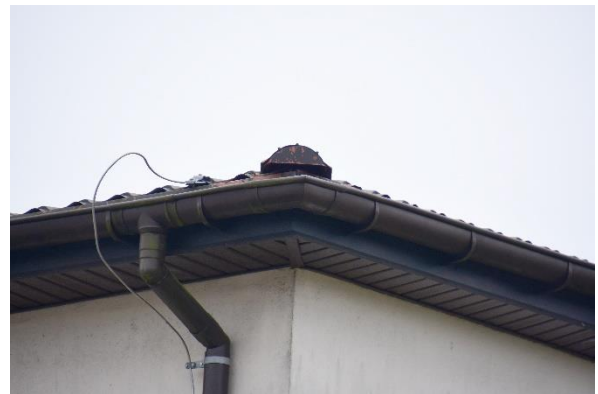
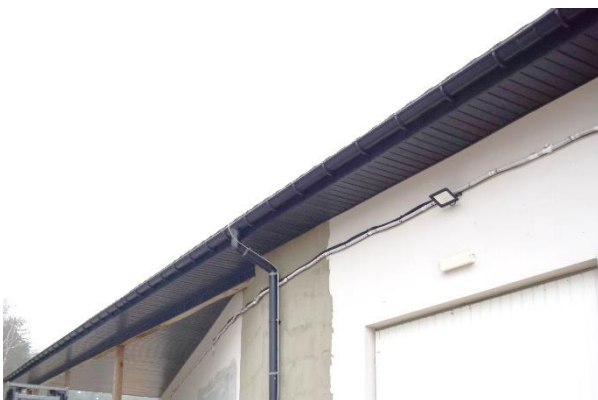
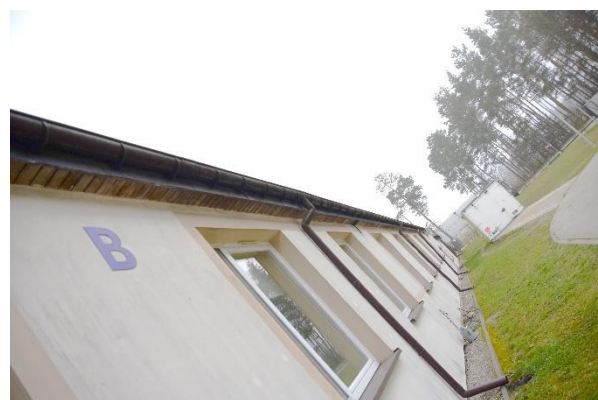
Ryc. 18-21. Fragmenty orywnowań, obróbek blacharskich i podbitek dachowych budynków Centrum Medycznego Zdrowie

Podbitki dachowe głównie drewniane lub metalowe, mimo widocznych w niektórych miejscach oznak zużycia i korozji szczelne i niedostępne dla ptaków bądź nietoperzy.

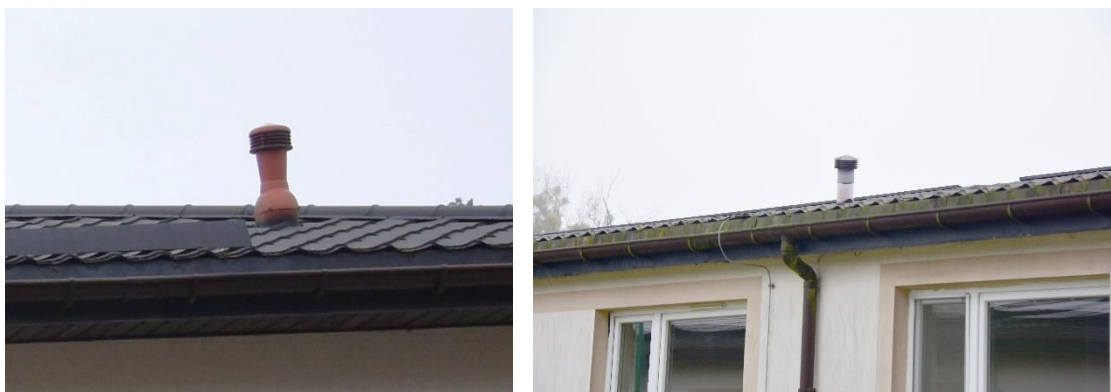
Ryc. 22-23. Kominki wentylacyjne budynków Centrum Medycznego Zdrowie

ny, zabezpieczające przed przedostawaniem się do wnętrza ptaków bądź nietoperzy. Kominy murowane znajdują się na czterech budynkach – A, B, G oraz na przybudówce budynku D. Kominy te posiadają kratki, osłaniające wyloty ciągów wentylacyjnych. Wszystkie kominy murowane posiadają widoczne oznaki zużycia, zabrudzenia oraz drobne pęknięcia i ubytki, które jednak nie mogą stanowić miejsc wnikania do wnętrza ptaków bądź nietoperzy.

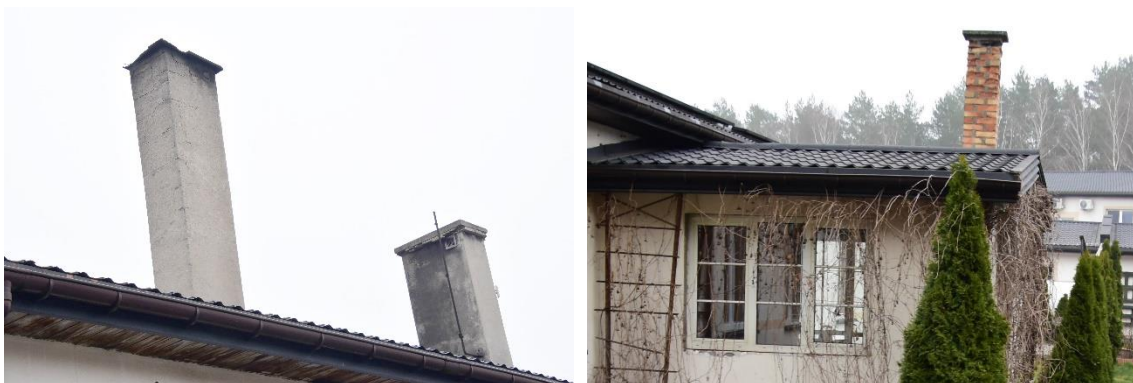
Ryc. 24-25. Kominy murowane na budynku „G” i przybudówce budynku „D” Centrum Medycznego Zdrowie
