Ekspertyza ornitologiczna i chiropterologiczna kompleksu budynków „Grupa Zdrowie”, Kraszewo-Czubaki 23 A, 09-140 Raciąż

ANDRIAS – mgr inż. Aleksander Niweliński

Mazowiecka Agencja Energetyczna Sp. z o.o. z siedzibą w Warszawie

Płock, 10. 04. 2024 r.

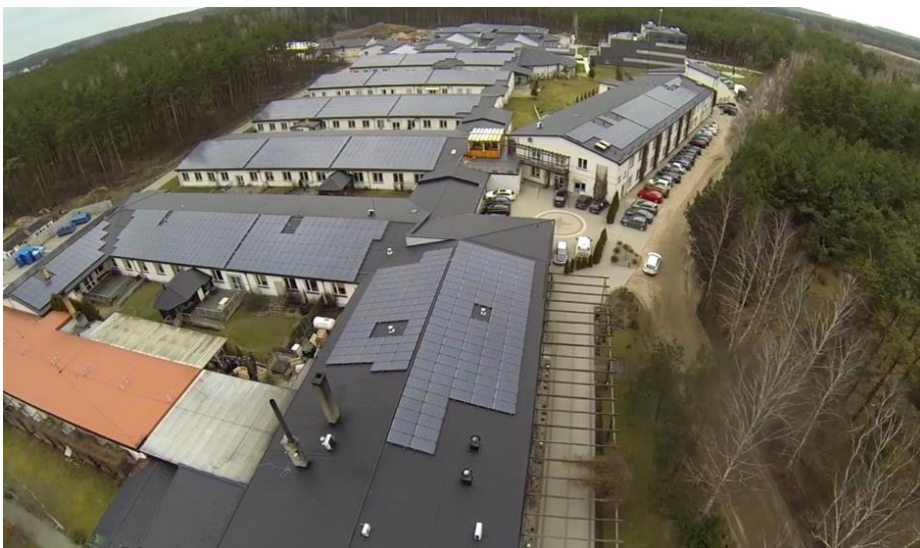
Dachy wszystkich budynków są dwuspadowe, kryte blachodachówką, natomiast fragmenty dachów większości budynków, głównie połacie południowe, pokryte są panelami fotowoltaicznymi.

Ryc. 16. Panele fotowoltaiczne na dachach budynków Centrum Medycznego Zdrowie
